Zaobserwowana naprawa uszkodzenia obiektu budowlanego

Spękanie poprzeczne płyty zatoki autobusowej

Sporządził
Wojciech Gawroński Grupa 5
Warszawa 02.02.15

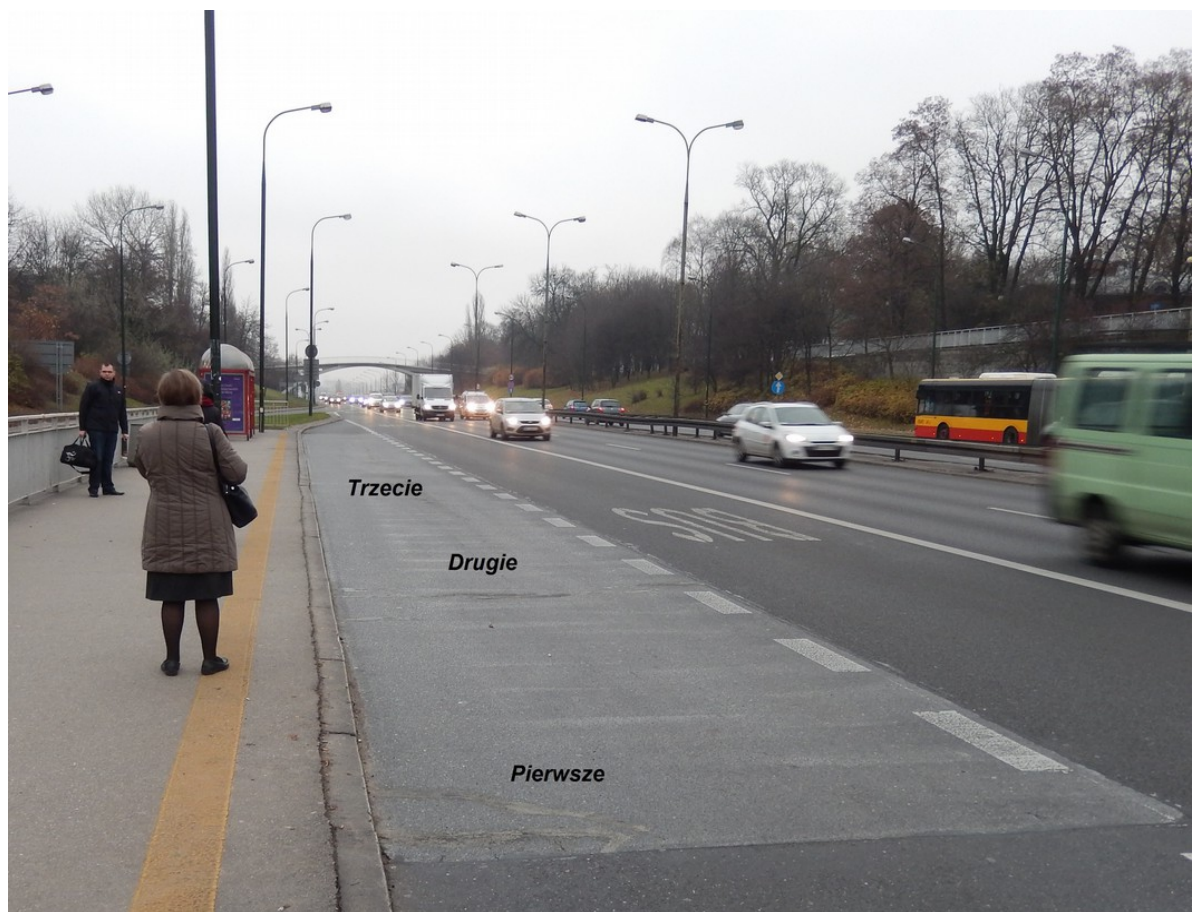
Na płycie zatoki autobusowej zauważyłem spękania poprzeczne, które pojawiły się, patrząc wzdłuż kierunku jazdy:

- 1) na końcu płyty
- 2) kilka metrów przed końcem płyty
- 3) pośrodku płyty

Rys. 4 Umiejscowienie spękań poprzecznych

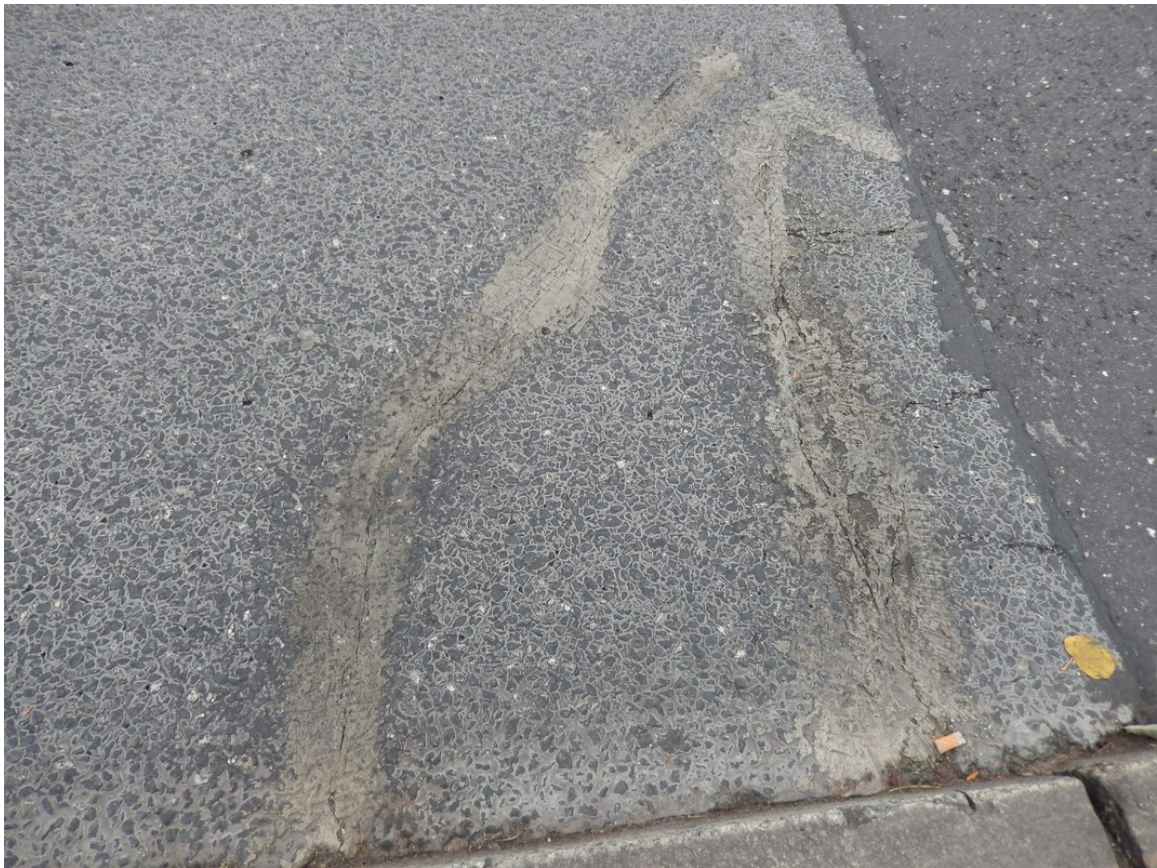
Szczegółowe fotografie zostały umieszczone w dalszej części tego rozdziału. Fot. 1 i Fot. 2 ukazują pierwsze i trzecie spękanie, Fot. 3 drugie spękanie w widoku ogólnym, a następne trzy (Fot. 4,5,6) przybliżenia poszczególnych fragmentów drugiego spękania. Najmniejsze okazało się trzecie, pojedyncze spękanie, następnie było pierwsze, podwójne spękanie, a największe było potrójne, drugie spękanie.

Fot. 1 Spękanie poprzeczne pierwsze

Przyczyna ich miejsc powstania rzuciła mi się w oczy po kilku przejazdach autobusów po płycie. Wydawało się, że dosyć często autobusy zatrzymywały się kołami w pobliżu miejsc powstania pęknięć. Okazało się także, że pierwsze i trzecie pęknięcie znajdują się w odległości bliskiej rozstawu dwóch pierwszych osi autobusów. W związku z tym postanowiłem sprawdzić tezę, że najczęściej autobusy zatrzymywały się w pobliżu powstałych spękań. Sprawdziłem 50 autobusów, które przyjechały na przystanek w godzinach porannego szczytu, pod względem ilości spękań, na które wjechały poszczególne autobusy. Wyniki tego badania przedstawiono na poniższym wykresie.

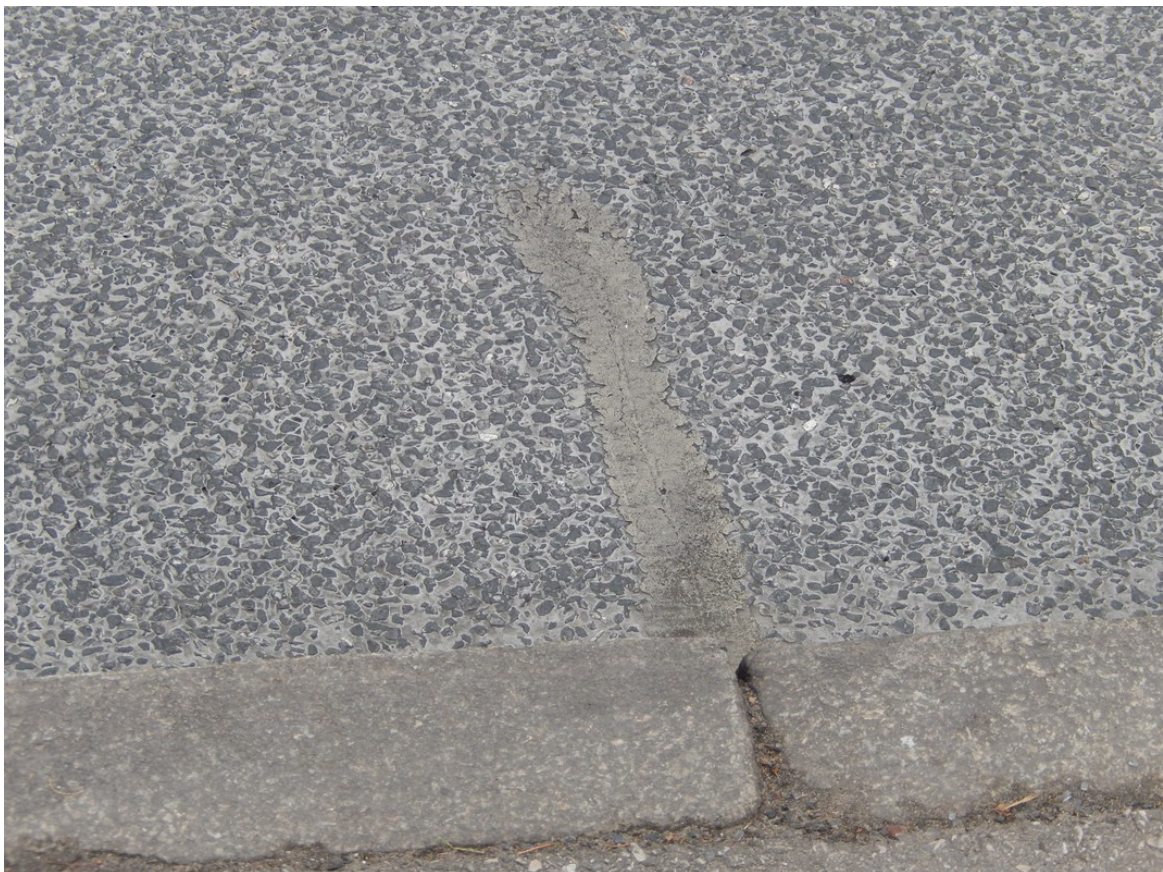
Fot. 2 Spękanie poprzeczne trzecie

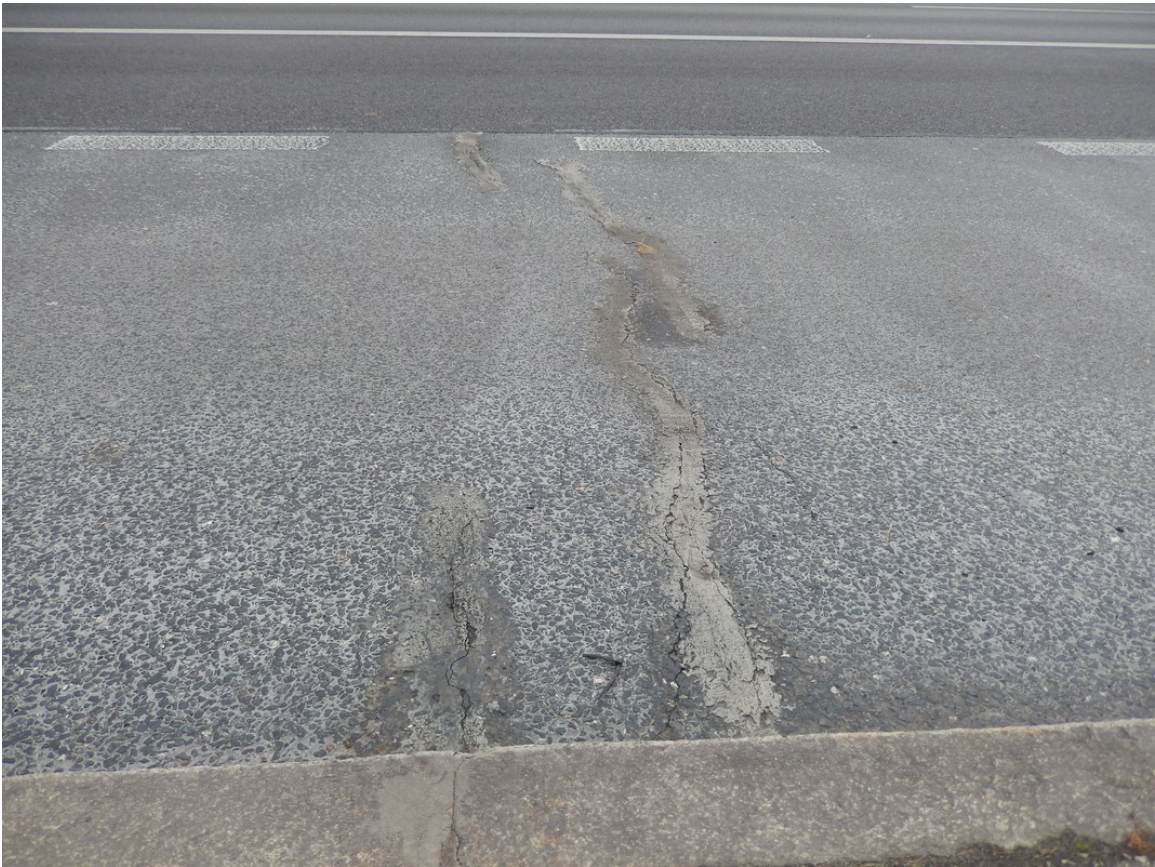
Fot. 3 Spękanie poprzeczne drugie

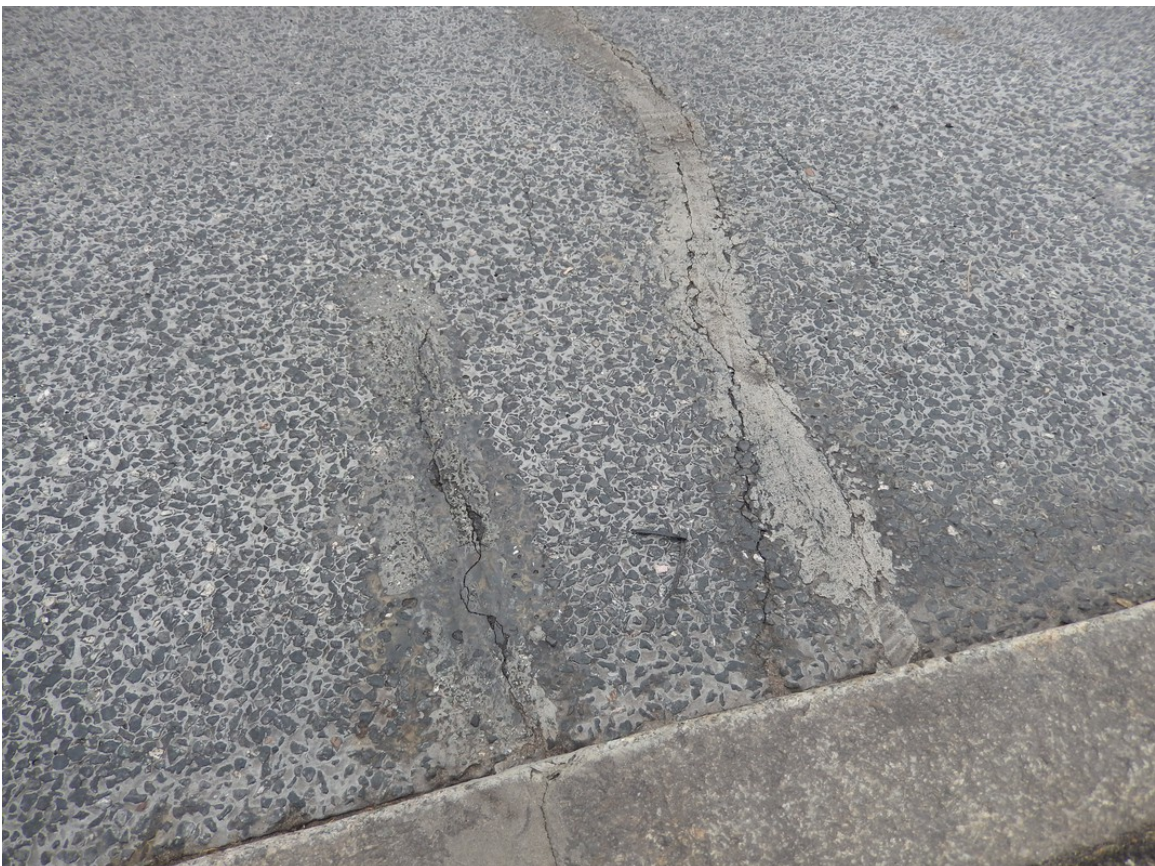
Fot. 4 Spękanie poprzeczne drugie – bliższa część

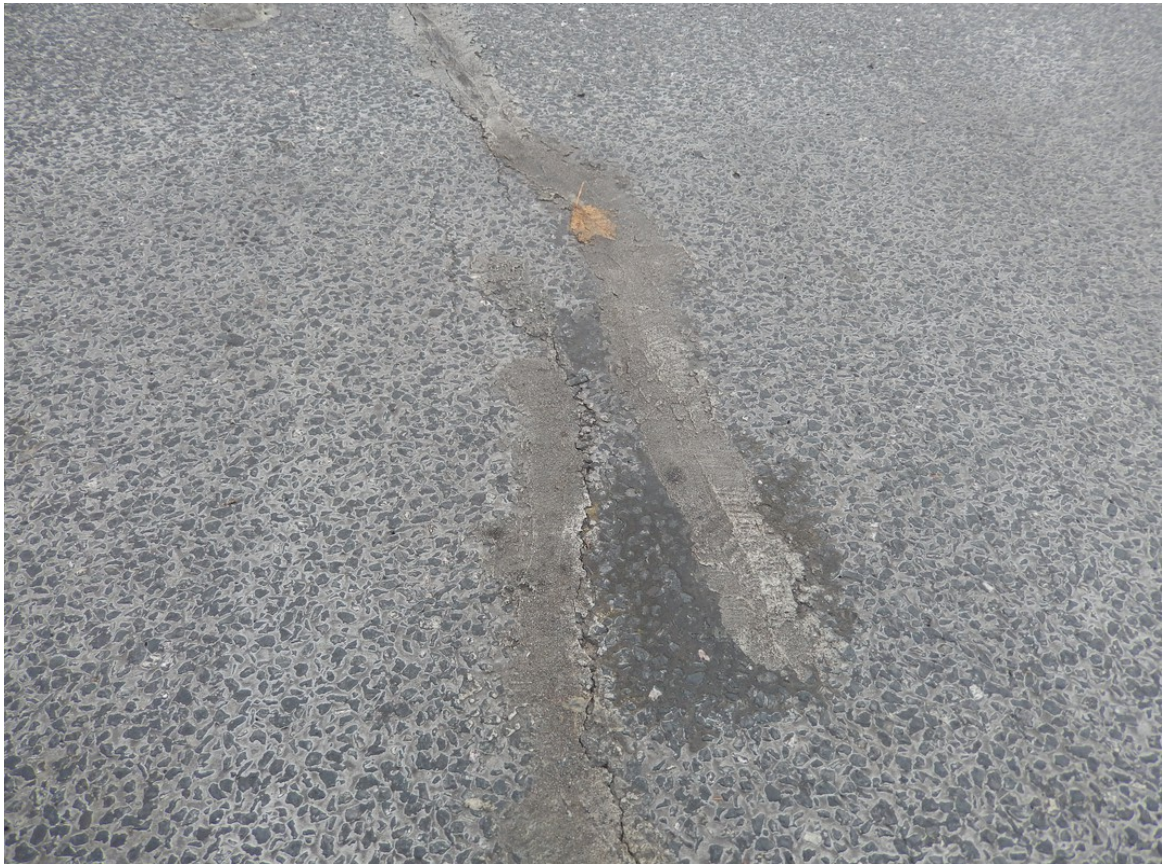
Fot. 5 Spękanie poprzeczne drugie – środkowa część

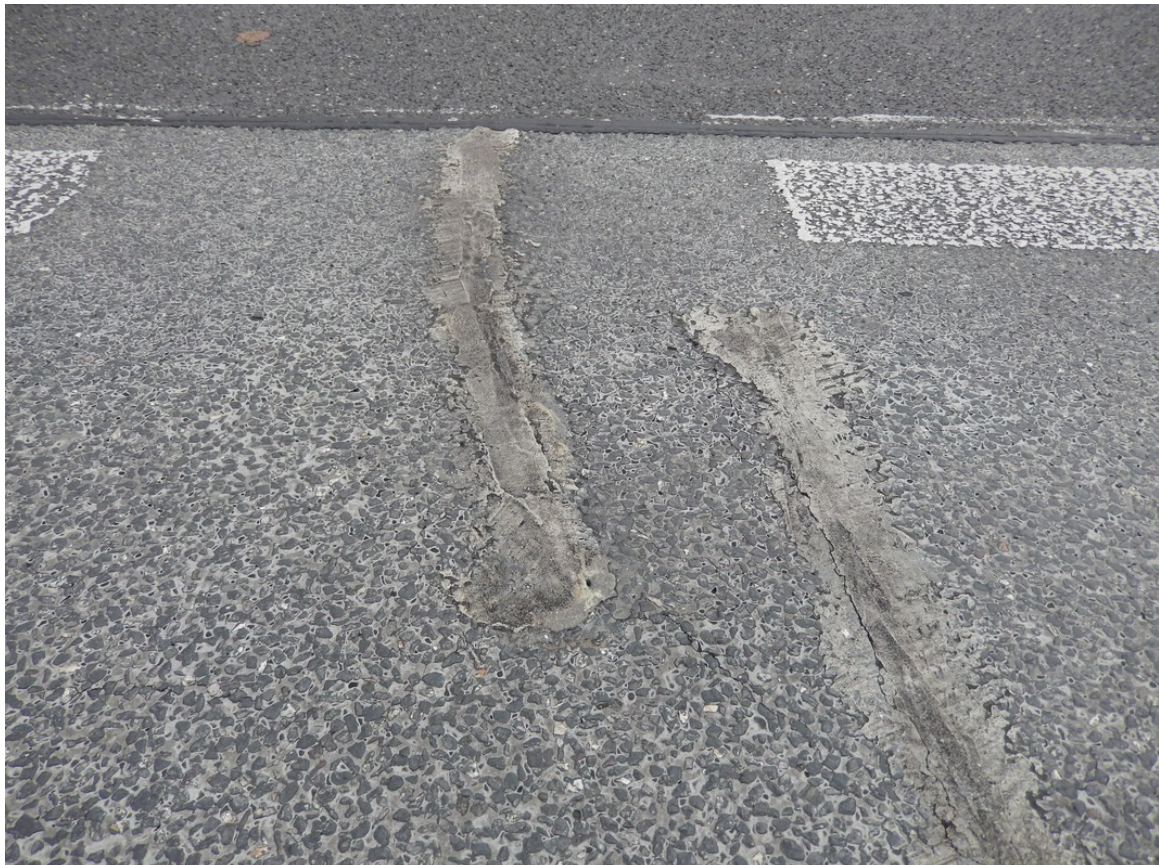
Fot. 6 Spękanie poprzeczne drugie – dalsza część

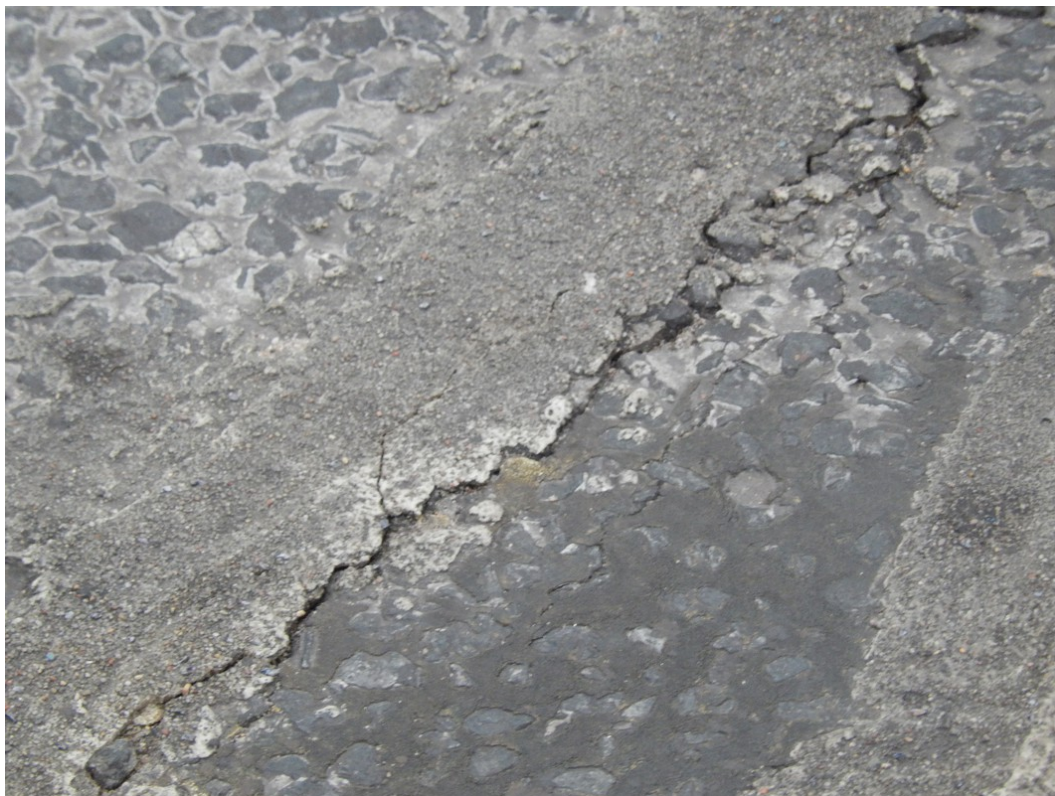
Spękania zostały załatane zaprawą cementową, w której skład na pewno wchodził cement i kruszywo o wymiarze nie przekraczającym 0/2. Jej wygląd został przedstawiony na fotografii Fot. 7. Ten sposób naprawy jednak nie wydaje się najlepszym rozwiązaniem. Jest on wręcz nietypowy jeśli chodzi o uszczelnianie spękań na nawierzchni betonowej. Wydaje się, że zaprawa została ułożona wzdłuż spękań, ale nie wnikając w głąb pustej przestrzeni, ale zakrywając uszkodzenie. Takie rozwiązanie jest tutaj kompletnie nie na miejscu, gdyż po dłuższym czasie opony autobusów starły zaprawę z części naprawionych spękań. Stało się tak, bo zaprawa wystawała ponad nawierzchnię, a opony starły ją, zrównując do reszty płyty. Dodatkowo wzdłuż boków położonej zaprawy po jakimś czasie zaczęły powstawać nowe spękania.

Fot. 7 Zbliżenie zaprawy pokrywającej spękanie

Według mnie, do uszczelnienia poprzecznych spękań, należałoby zastosować zalewę na bazie żywic syntetycznych lub asfaltu, posiadającą bardzo dobrą zdolność wypełniania spękań i szczelin, bardzo dobrą przyczepność do

ścianek, a także dobrą rozciągliwość w niskich temperaturach. Szczelina powinna zostać poszerzona nawet do 1.5cm, wyczyszczona mechanicznie i wypełniona zalewą na głębokość 2cm tak, aby wierzch zalewy był w przybliżeniu na poziomie powierzchni płyty. [8]

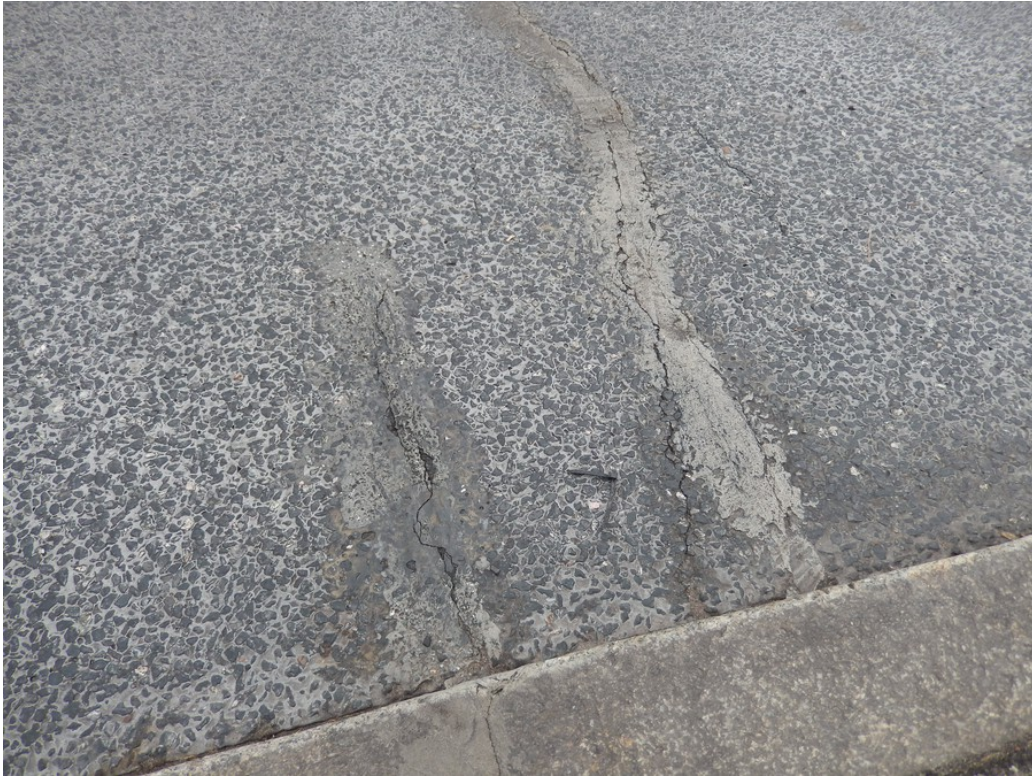
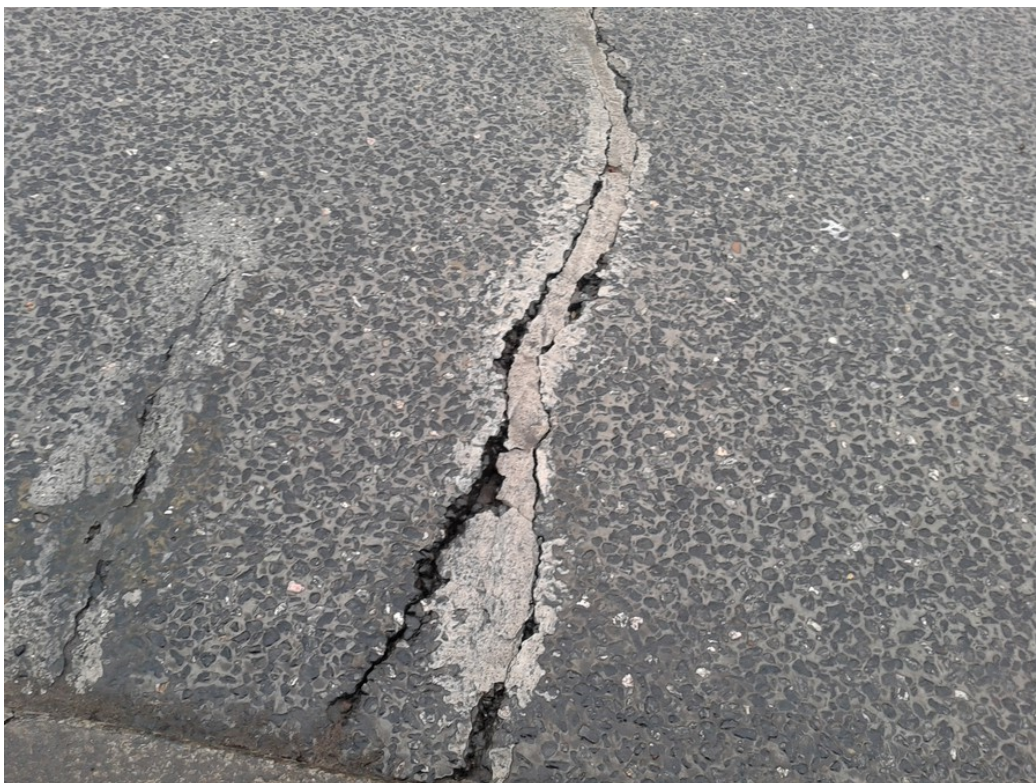
Do tego momentu praca powstała na podstawie obserwacji dokonanych na początku listopada. Jednak wybrałem się tam ponownie na przełomie stycznia i lutego. Wygląd spękań, w szczególności największego (drugiego), przedstawiał się całkowicie inaczej, co można zauważyć na dwóch fotografiach, Fot. 8-9, gdzie przedstawiono porównanie spękania do stanu poprzedniego. W przeciągu dwóch miesięcy nastąpiło poszerzenie się spękania i na jego pewnych odcinkach znaczny ubytek betonu. Ukazuje to nieskuteczność dokonanej naprawy nawierzchni. Pogorszenie sytuacji można przypisać nie uszczelnieniu w głąb spękań oraz zimie, która wykorzystwała to bardzo szybko. Woda, dostając się w nieszczelności i zamarzając, spowodowała wykruszenie się betonu i w pewnych miejscach odpadnięcie znacznych kawałków betonu, pozostawiając niezabezpieczone dziury. Ze względu na to proces degradacji nawierzchni wzdłuż spękań będzie postępował

teraz jeszcze szybciej niż dotychczas, szczególnie, jeśli będą często występować opady atmosferyczne i wahania temperatur wokół 0°C. Warto zauważyć, że w rozdziale pierwszym została wspomniana możliwość mrozowej korozji betonu i jej skutków, co było jak widać słuszną i urzeczywistnioną teorią.

Fot. 8-9 Porównanie części spękania drugiego do stanu poprzedniego
